Le fort est composé d'un massif central entouré d'un fossé sec et d'un glacis. Le massif comprend cinq bâtiments dont les puits peuvent être dynamités séparément par la garnison en cas d'investissement par l'ennemi.

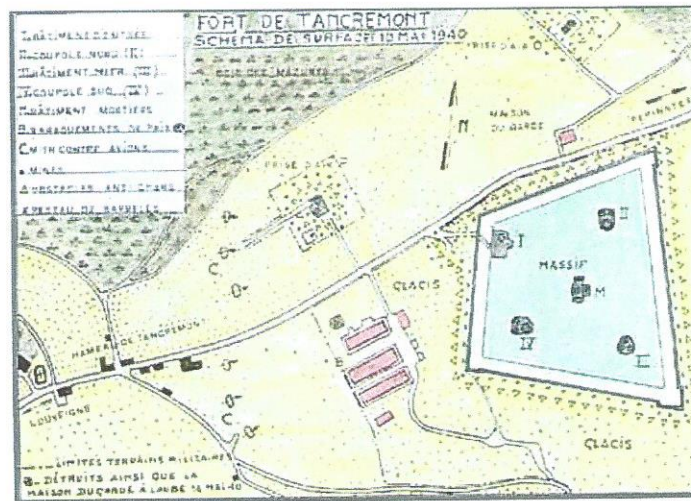
Mais tout cela n'est que la partie visible de l'iceberg ...

En souterrain, l'ouvrage comprend pas moins de 2.000 mètres de galeries situées entre moins 20 et moins 28 mètres, dépendant du relief. Elles conduisent à de multiples locaux : poste de commandement et de tir, salles des machines, locaux à munitions, etc... ainsi qu'à l'accès aux postes de combat. On y trouve également la caserne souterraine avec ses dortoirs, cuisine, hôpital, ...

- ° Le B.I est l'entrée de temps de paix, avec mitrailleuses, phare et cloche équipée d'un périscope.
- ° Les B.II et B.IV sont équipés de coupoles éclipseables avec canons jumelés de 75 mm.
- ° Le B.III comprend trois cloches pour mitrailleuses avec périscope ou lance-fusées.
- ° Le bloc central, connu sous B.M (M pour mortier), comporte 3 mortiers de 81 mm et une grosse cloche d'observation.
